*Yleisimpien riskirakenteiden yleisyys
ja kunto eri vuosikymmenien
pientaloissa*

Opinnäytetyöt

Koulutus- ja kehittämisspalvelu Aducate
Itä-Suomen yliopisto
Kuopio
2013

Aihealue:
Rakennusterveys

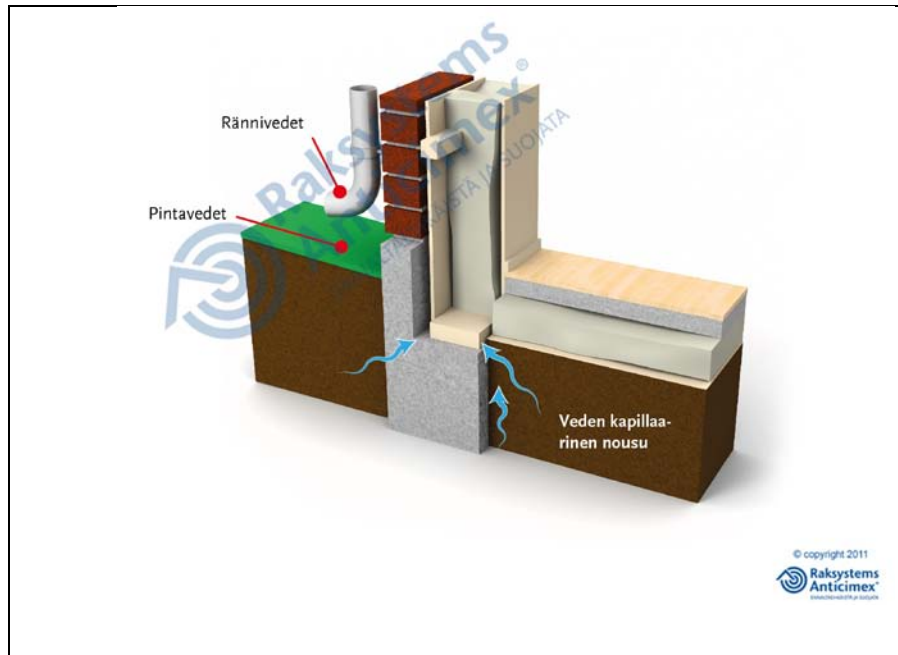
Valesokkelirakenne on ollut tyypillisesti käytetty rakenneratkaisu ulkoseinärakenteissa 1960–1980-luvuilla. Kuvassa 1 on esitetty tyypillinen valesokkelirakenne. Valesokkelirakenteessa perusmuurin ulkokuori on nostettu ulkoseinän puurungon alapäätä ylemmäs, jonka avulla pyrittiin madaltamaan rakennuksen korkeutta sekä tavoiteltiin lattian, seinän ja sokkelin liittymään tiivistä ja lämpötekniisesti hyvää ratkaisua. Valesokkeliratkaisussa ulkoseinän puurunko on lähellä ympäröivän maanpinnan tasoa tai jopa sen alapuolella. Tällaisessa ratkaisussa puurungon alaosat ovat

alittiina ulkopuolisen maakosteuden vaikutukselle ja riskinä on puurakenteiden kosteusvaurioituminen. Valesokkelirakenteen kosteudet vaihtelevat eri vuodenaikoina. (Janhunen 2013)

Kuva 1. Esimerkki tyypillisestä valesokkeli rakenteesta.

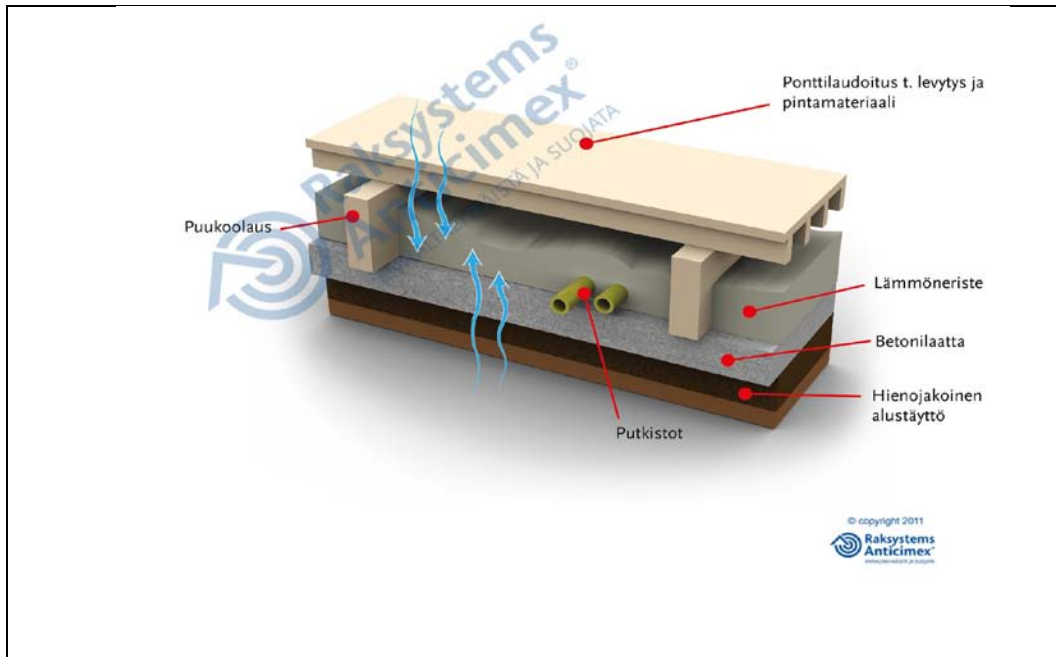
Betonilaatan yläpuoleisia puulattiarakenteita on käytetty yleisesti mm. 1940-80 luvulla. Mikäli kosteutta pääsee maaperästä betonilaattaan, voi lämmöneristeisiin ja puurakenteisiin syntyä vaurioita. Lisäksi sisäilman kosteus voi tiivistyä betonilaatan ja lämmöneristeen rajapintaan. Kuvassa 2 on esitetty tyypillinen betonilaatan yläpuoleinen puulattiarakenne.

Kuva 2. Esimerkki tyypillisestä betonilaatan yläpuoleisesta puulattiarakenteesta.

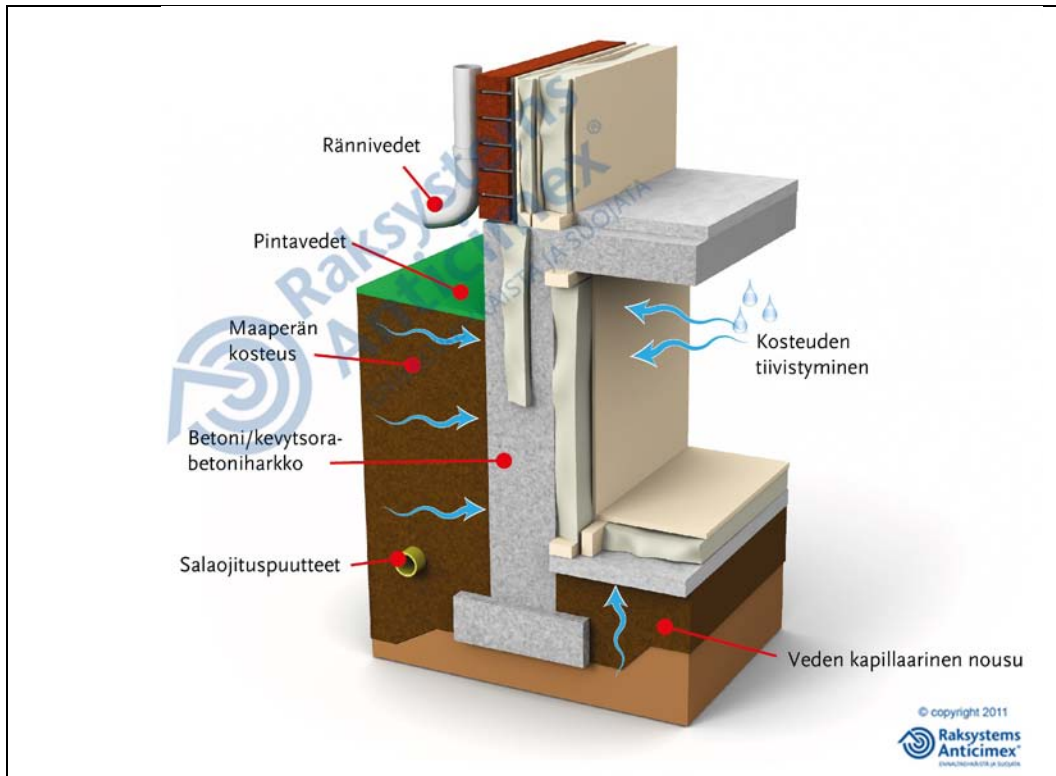
Maanvastaisia sisäpuolelta eristettyjä seiniä on yleisesti rakennettu mm. 1960-80 luvulla. Kellarikerroksen käyttötarkoitusta jälkikäteen muutettaessa ko. seinärakennetta on tyypillisesti käytetty mm. 1940- ja 1950-luvun rintamamiestaloissa. Mikäli kosteutta pääsee ulkopuolelta seinärakenteeseen voi seinää vasten asennettuihin lämmöneristeisiin ja puurakenteisiin syntyä vaurioita. Lisäksi sisäilman kosteuden on mahdollista ko. rakenteessa tiivistyä kiviainesrakenteisen maanvastaisen seinän ja lämmöneristeen pintaan. Kuvassa 3 on esitetty tyypillinen maanvastainen sisäpuolelta eristetty seinärakenne.

Kuva 3. Esimerkki tyypillisestä maanvastaisesta sisäpuolelta eristetyistä seinärakenteesta.

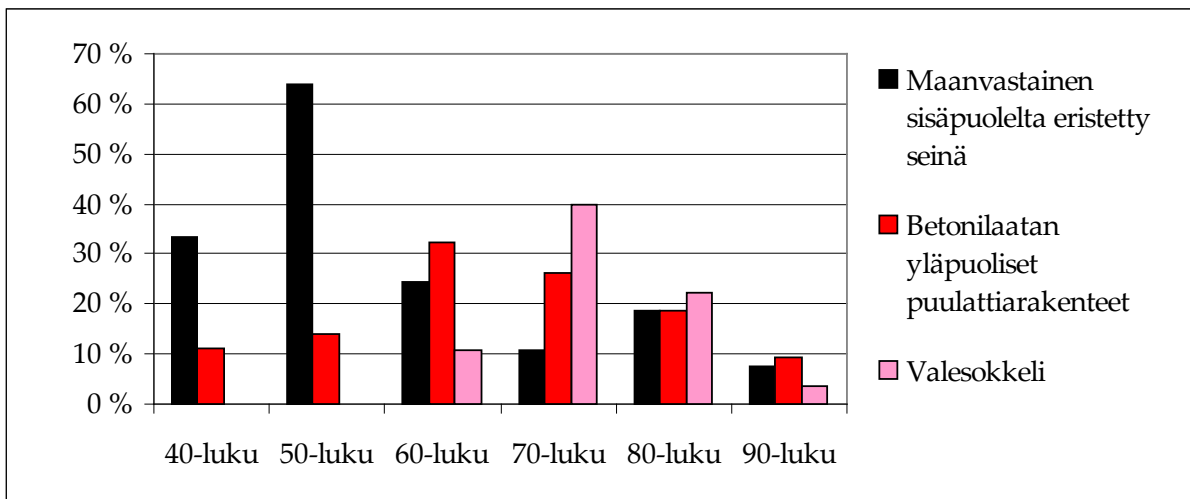
Valesokkeliä esiintyi 60-luvulla 10 %:ssa, 70-luvulla 40 %:ssa ja 80-luvulla 20 %:ssa pientaloista. Vielä 90-luvun pientaloista löytyi muutama valesokkelirakenne. Betonilaatan yläpuoleisia puulattiarakenteita esiintyi kaikkien vuosikymmenten pientaloissa, yleisempiä ne olivat 60-luvulla (30 %:ssa) ja 70-luvulla (25 %:ssa). Maanvastainen sisäpuolelta eristetty seinä oli yleisimmillään 40- ja 50-luvun pientaloissa. 40- ja 50-

luvun perustuksista oli noin 25 % rossipohjia, joissa ei ole maanvastaisia rakenteita. Maanvastaisella perustuksella tehdyistä 40- ja 50-luvun pientaloissa maanvastaisia sisäpuolelta eristettyjä seinien osuus on siis isompi kuin kuvassa 4 on esitetty. Maanvastaisia sisäpuolelta eristettyjä seiniä löytyy vielä 90-luvunkin pientaloista. Kuvassa 4 on esitetty edellä mainittujen riskirakenteiden esiintyvyys eri vuosikymmenten pientaloissa.

Kuva 4. Tarkasteluun valittujen riskirakenteiden esiintyminen eri vuosikymmenten pientaloissa (40-luku n=18, 50-luku n=36, 60-luku n=38, 70-luku n=66, 80-luku n=87, 90-luku n=55).

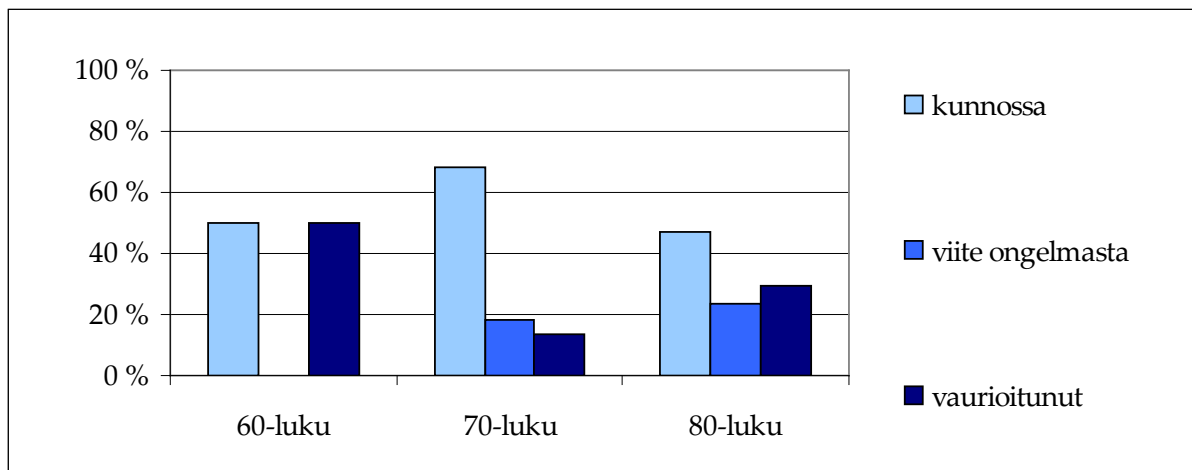
Valesokkelirakennetta esiintyi 65:ssä pientalossa, näistä 47 tutkittiin rakenteita avaamalla (ei pelkällä rasiapora avauksella). Ainoastaan rakenteita avaamalla tutkitut kohteet hyväksyttiin tähän tutkimukseen. Viitteitä ongelmasta tai vaurioita esiintyy noin 40 %:ssa valesokkelirakenteista. Vaurioita esiintyy noin 20 %:ssa. Yllättäen 80-luvun valesokkeleissa on enemmän viitteitä ongelmista ja vaurioita kuin 70-luvun valesokkeleissa. Kuvassa 5 on esitetty tutkittujen valesokkelirakenteiden kunto eri vuosikymmenien pientaloissa.

Kuva 5. Tutkittujen valesokkelirakenteiden kunto eri vuosikymmenien pientaloissa (60-luku n=2, 70-luku n=22, 80-luku n=17)

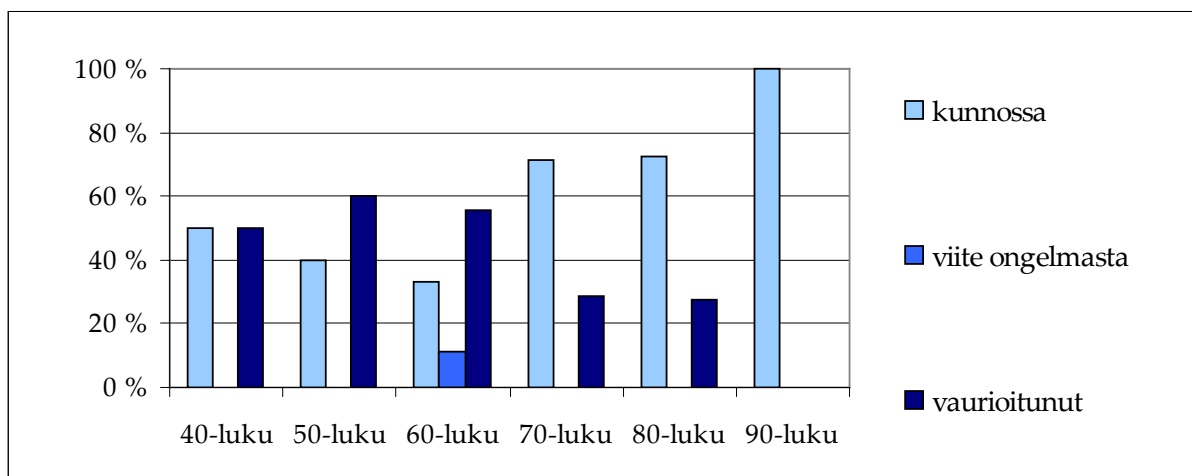
Betonilaatan yläpuolisia puulattiarakenteita esiintyi 57:ssä pientalossa, näistä 44 tutkittiin riittävällä tarkkuudella, jotta kohteet hyväksyttiin tähän tutkimukseen. Viitteitä ongelmasta tai vaurioita esiintyy hieman alle 40 %: ssa. Vaurioita esiintyi noin 35 %:ssa. Vaurioita oli eniten 40-, 50- ja 60-luvun rakenteissa, joista hieman yli 50 %:ssa oli vaurioita. 70- ja 80-luvun rakenteista vauriota oli hieman alle 30 %:ssa. 90-luvulla tutkittiin vain kolme rakennetta, jotka kaikki olivat kunnossa. Kuvassa 6 on esitetty tutkittujen betonilaatan yläpuolisten puulattiarakenteiden kunto eri vuosikymmenien pientaloissa.

Kuva 6. Tutkittujen betonilaatan yläpuolisten puulattiarakenteiden kunto eri vuosikymmenien pientaloissa (40-luku n=2, 50-luku n=5, 60-luku n=9, 70-luku n=14, 80-luku n=11, 90-luku n=3)

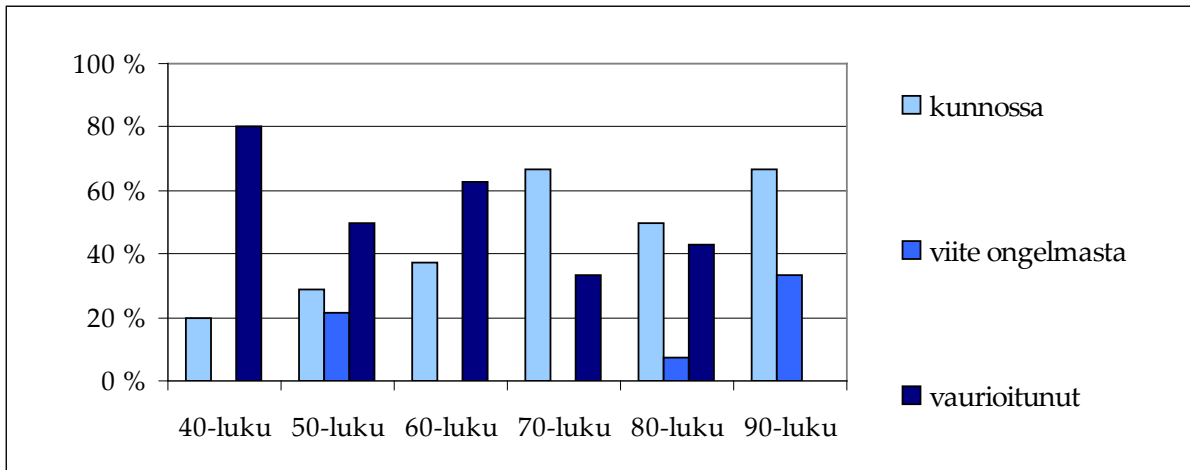
Maanvastaisia sisäpuolelta eristettyjä seiniä esiintyi 65:ssä pientalossa, näistä 47 tutkittiin riittävällä tarkkuudella, jotta kohteet hyväksyttiin tähän tutkimukseen. Viitteitä ongelmasta tai vaurioita esiintyy hieman yli 40 %: ssa. Vaurioita esiintyi 35 %:ssa. 40-, 50- ja 60-luvun pientaloissa viitteitä ongelmasta tai vaurioita esiintyi hieman yli 60 %:ssa. 70- ja 80-luvun pientaloissa viitteitä ongelmasta tai vaurioita esiintyi noin 60 %:ssa. Kuvassa 7 on esitetty tutkittujen maanvastaisten sisäpuolelta eristettyjen seinien kunto eri vuosikymmenien pientaloissa.

Kuva 7. Tutkittujen maanvastaisten sisäpuolelta eristettyjen seinien kunto eri vuosikymmenien pientaloissa (40-luku n=5, 50-luku n=14, 60-luku n=8, 70-luku n=3, 80-luku n=14, 90-luku n=3)
